**Wichtige Sicherheitsinformation für CROOZER 737 und 535.  
Sichtprüfung erforderlich!**

## CROOZER 535 und CROOZER 737 Modelle 2006

### Ersatz der Schraube, die durch den Deichselbolzen der Fahrraddeichsel geht

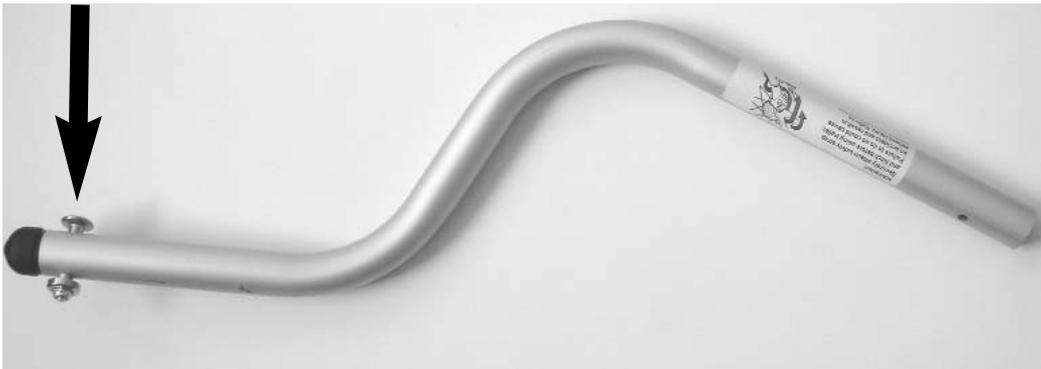
**Bild 1:** ursprüngliche Montagerichtung der Schraube
